## RACCOMANDAZIONE DI SICUREZZA

A. N. S. V.  
Prot. USCITA  
N. 0000873/12  
Data 23/02/2012

**Oggetto: incidente occorso il 24 settembre 2010, sull'aeroporto di Palermo Punta Raisi, all'aeromobile Airbus A319 marche EI-EDM. Cartografia presente nell'AIP Italia.**

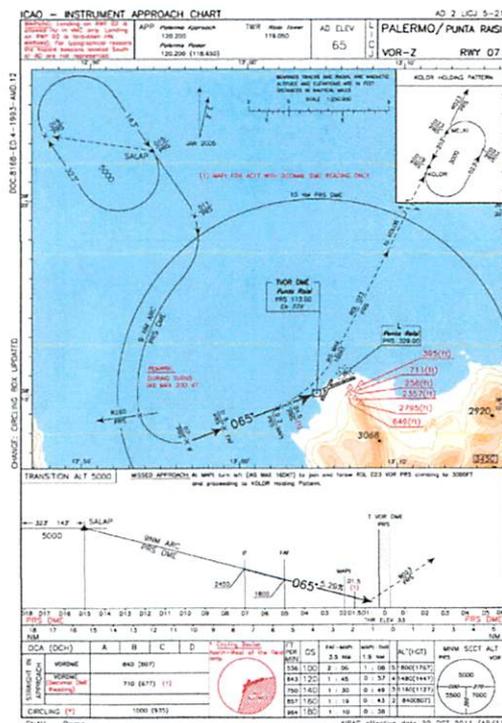
Figura 1: Palermo Punta Raisi ICAO - Instrument Approach Chart “VOR-Z RWY 07” in vigore.

Anche nella carta presente nell'AIP Italia (figura 1) - pur riscontrando la correttezza del titolo nella definizione della procedura di avvicinamento strumentale alla pista 07 dell'aeroporto di Palermo Punta Raisi (“VOR-Z RWY 07”) - si lamenta la mancanza «on the plan view of the chart» dell'inciso “DME required”, finalizzato a richiamare l'attenzione dei piloti sulla necessità della utilizzazione del DME per l'effettuazione della procedura in questione.

Nello specifico, nell’ICAO - Instrument Approach Chart “VOR-Z RWY 07” presente in AD 2 LICJ 5-21 si lamenta la mancanza «on the plan view of the chart» dell’inciso “DME required”, finalizzato a richiamare l’attenzione dei piloti sulla necessità della utilizzazione del DME per l’effettuazione della procedura “VOR-Z RWY 07”.

**Testo:** l’ANSV raccomanda di effettuare una ricognizione sulla cartografia presente in AIP Italia, al fine di revisionare quelle carte che non siano pienamente conformi con quanto previsto dall’Allegato 4 alla Convenzione relativa all’aviazione civile internazionale e dal Doc ICAO 8168 (9.5.2 ss.). **(Raccomandazione ANSV-3/1836-10/2/A/12)**

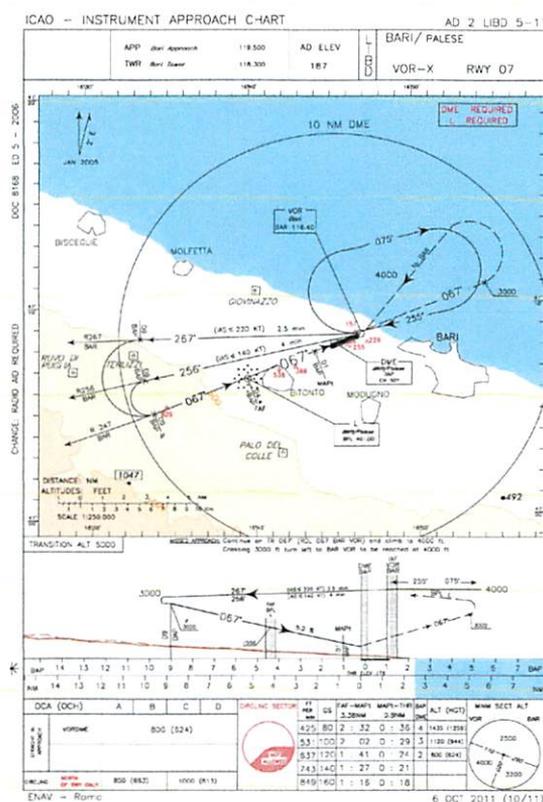
Figura 2: Bari Palese Instrument Approach Chart “VOR-X RWY 07” in vigore.

Un esame a campione di altre carte presenti nell'AIP Italia ha invece evidenziato la conformità con quanto previsto dalla normativa ICAO in materia: si veda, ad esempio (figura 2), l'ICAO -

Instrument Approach Chart “VOR-X RWY 07” presente in AD 2 LIBD 5-11, dove è chiaramente evidenziato «DME required, L required».
